主な地区の津波被害の状況について

資料6

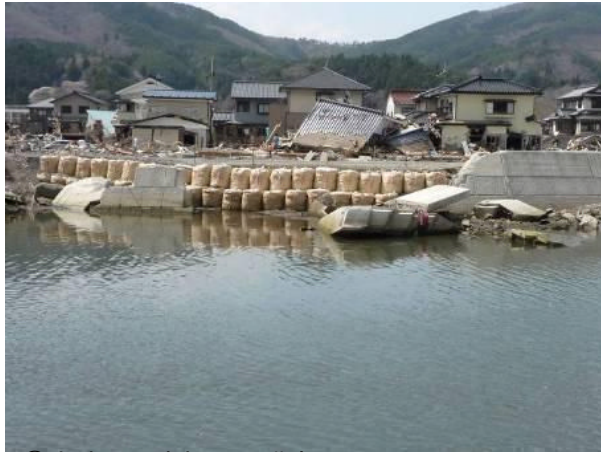
①崩壊した鹿折川の護岸

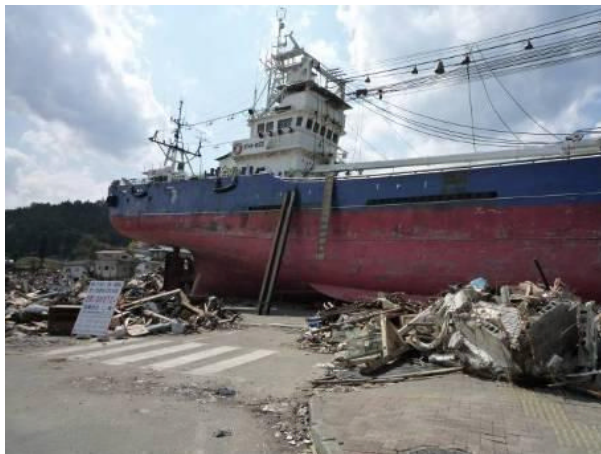
④鹿折唐桑駅前に打ち上げられた大型漁船

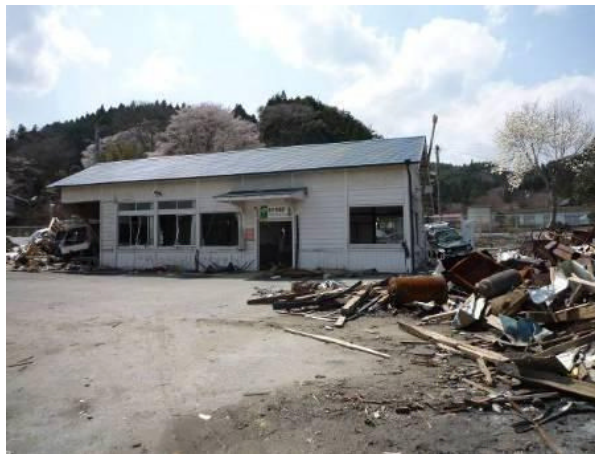
⑤半壊した鹿折唐桑駅

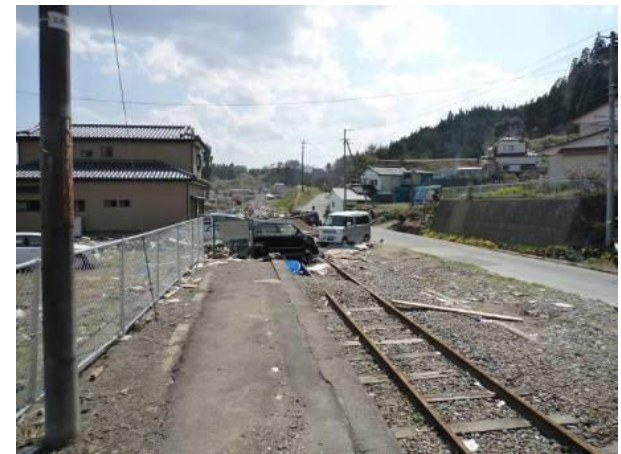
⑥被災したJR大船渡線の線路

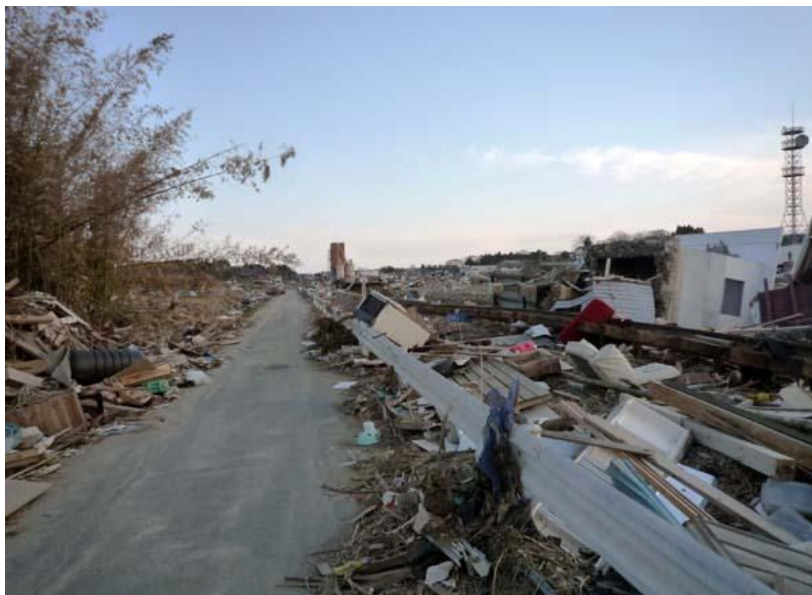
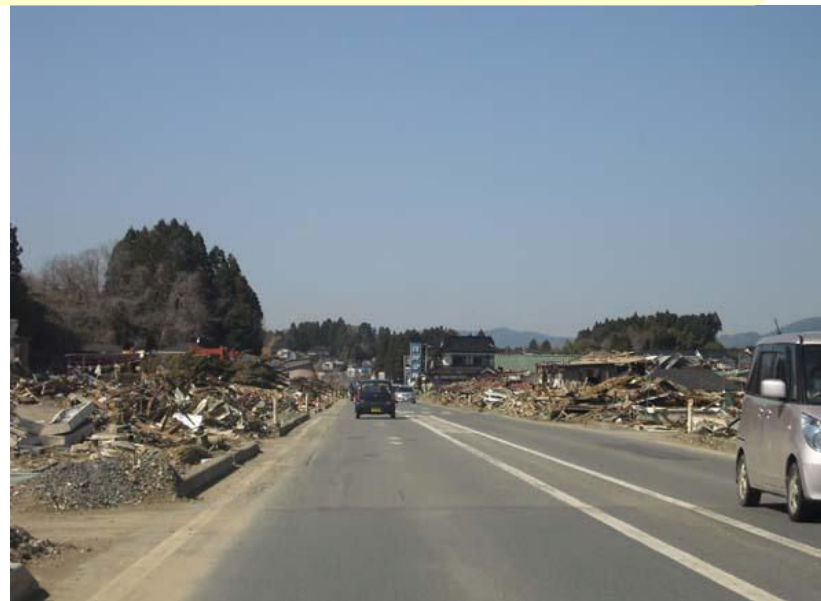
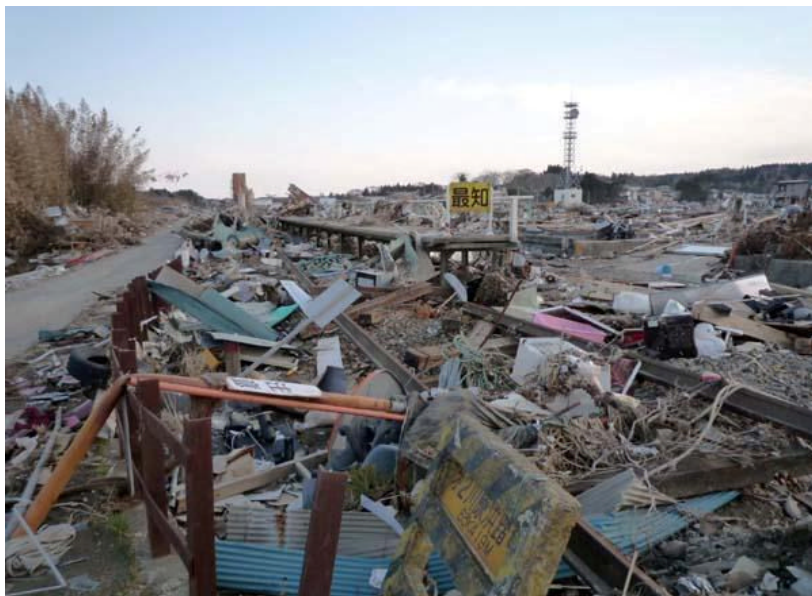
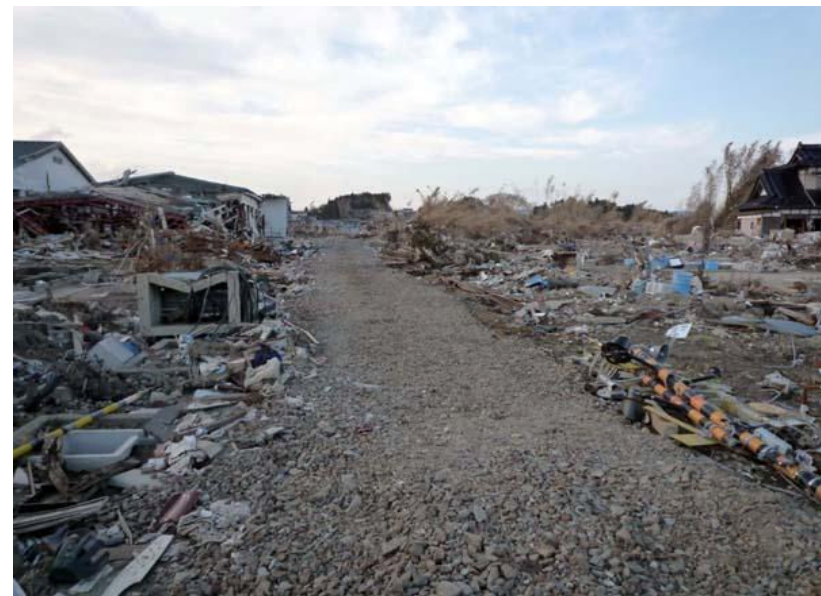
- 海岸の漁港施設や住居等の大半が全壊
- 最知駅は全壊し、気仙沼線の線路も沈下・流失の被害

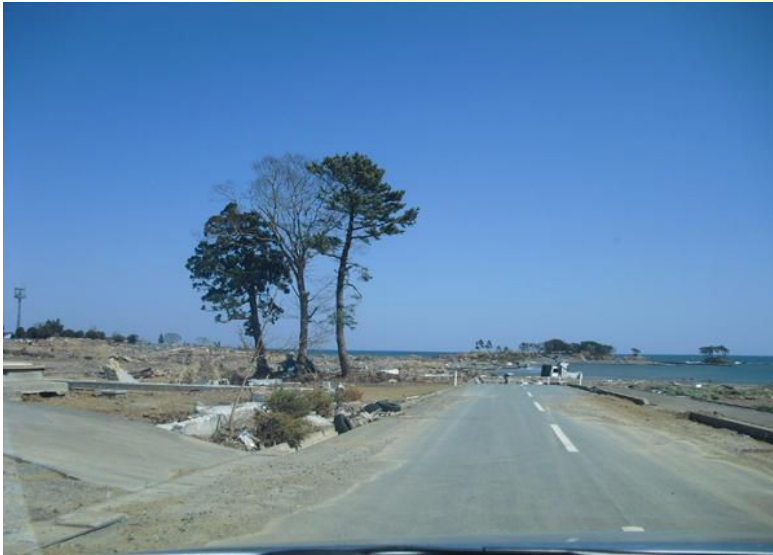
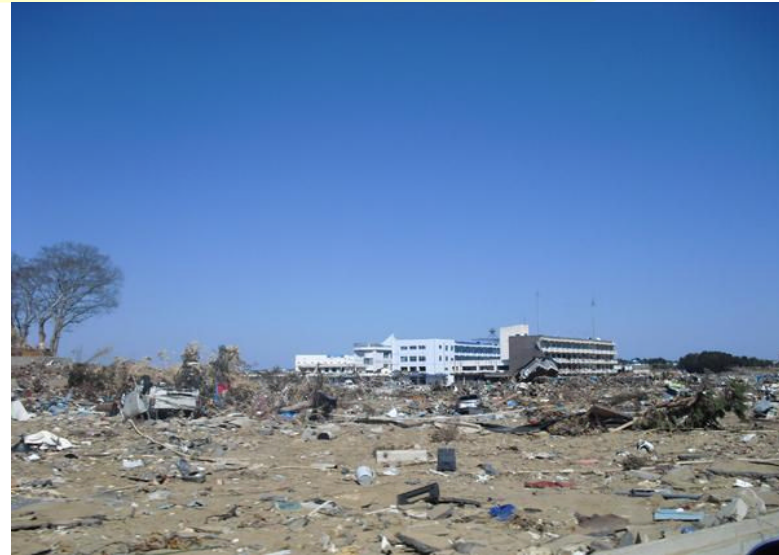
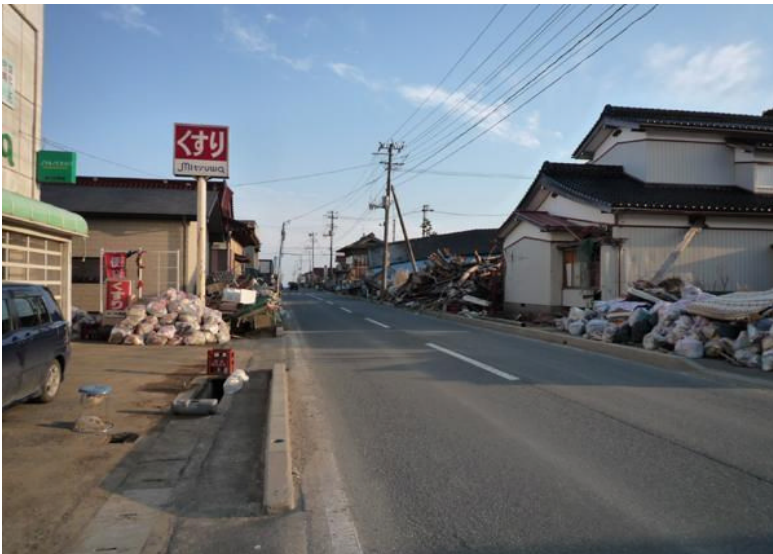
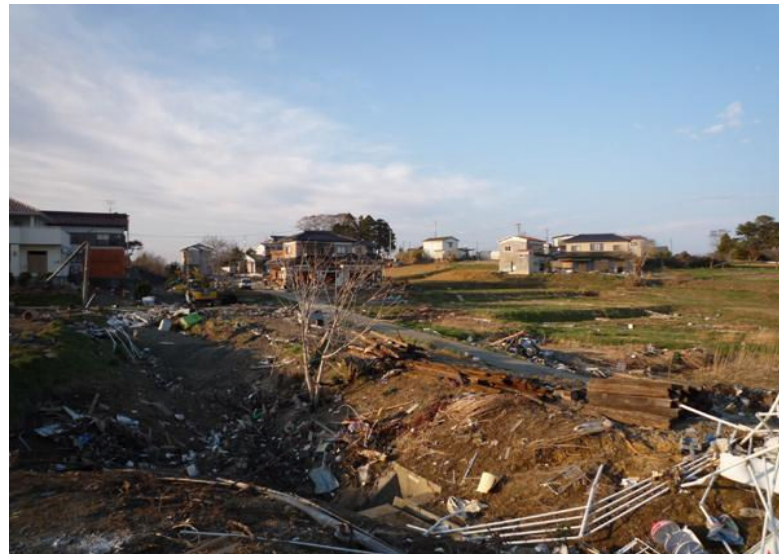
- 平地部の施設や住居等の大半が全壊の被害
- 高台にある住宅でも揺れによる一部損壊の被害

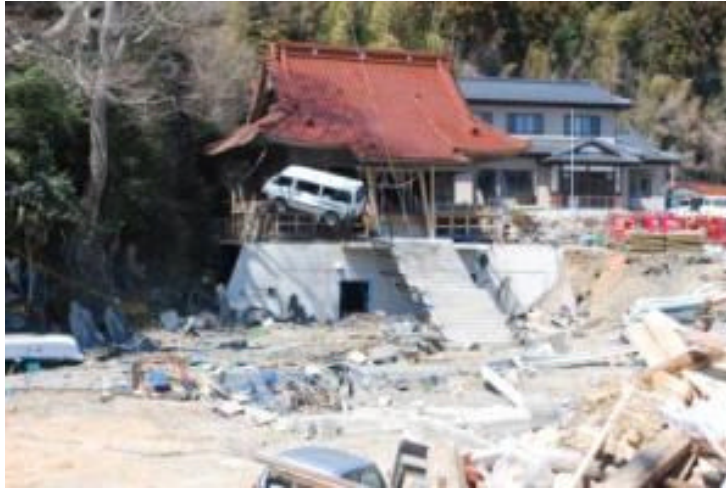
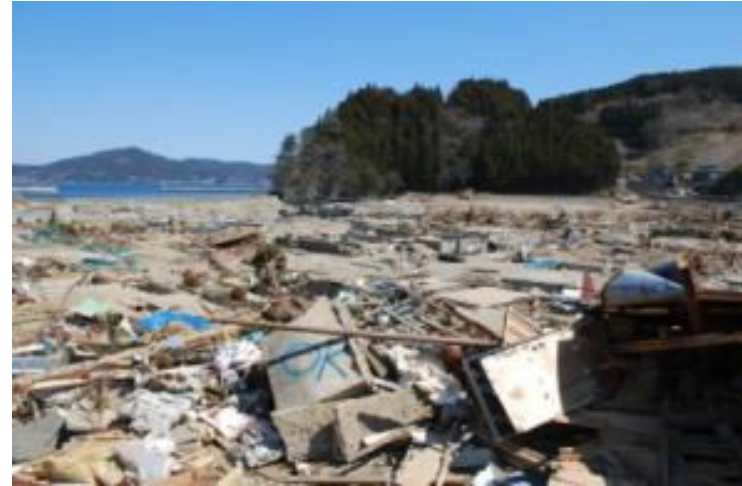
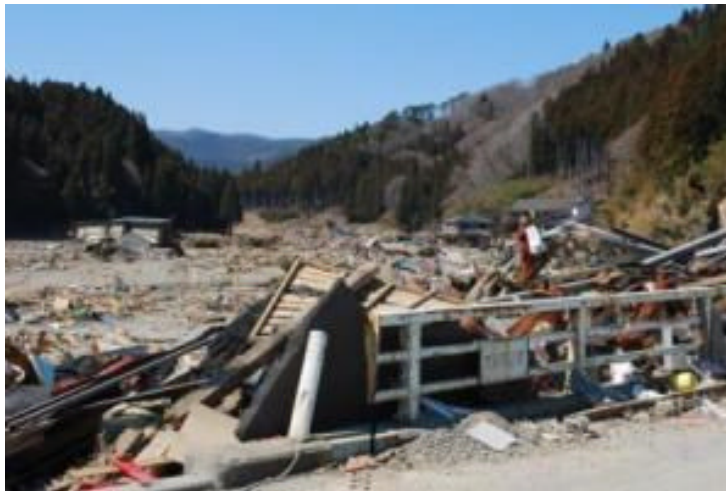
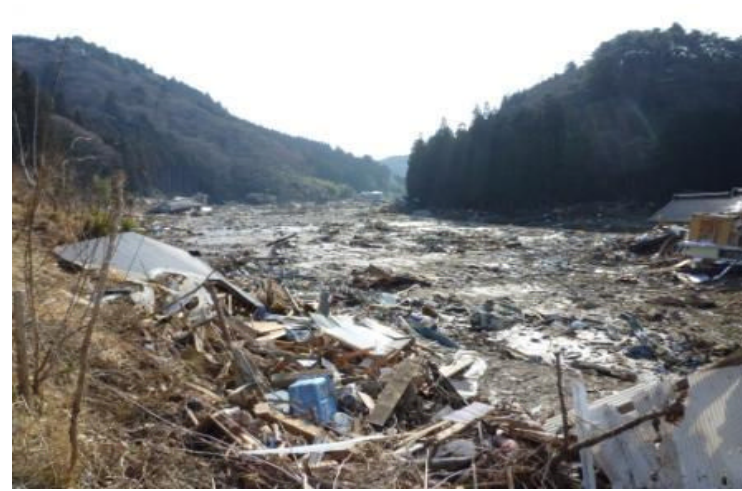
- 南側、北側から津波が流入
- 大沢漁港と集落は全壊の被害

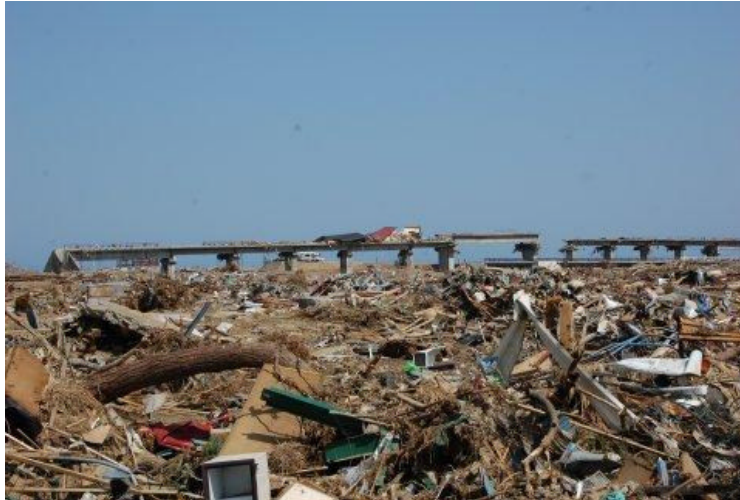
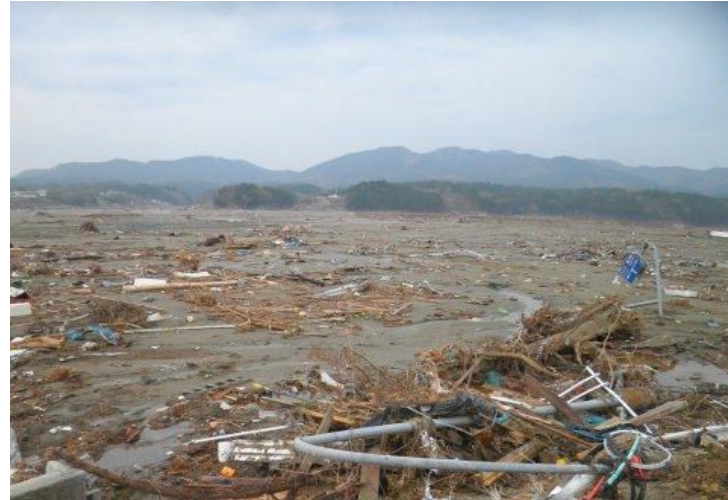
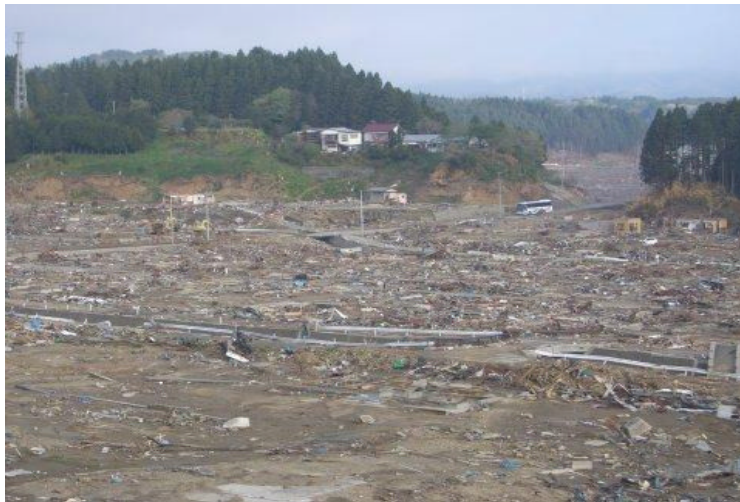
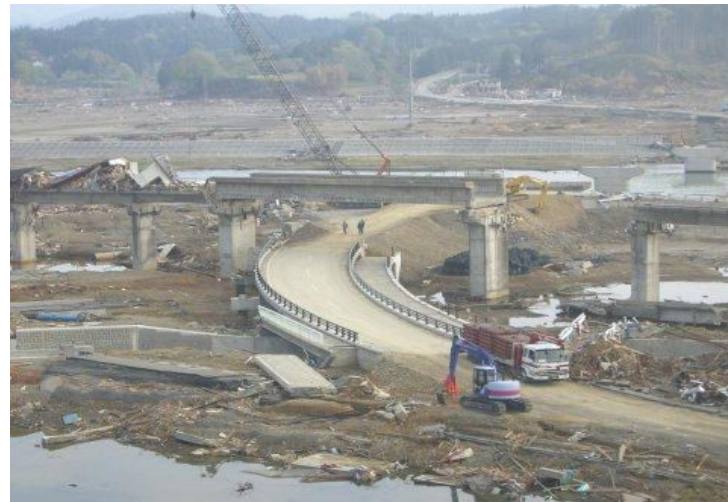
- 津谷川を遡上して大規模な浸水被害の発生
- 小泉地区の集落は全壊
- 気仙沼線の線路、陸橋、陸前小泉駅は流出
